# L'ESQUISSE ALTERNATIVE PROPOSEE (Scénario 2)

## L'EVOLUTION PROPOSÉE (SCÉNARIO 2)

MAÎTRE D'OUVRAGE : COMMUNE DE PETITE ILE  
MANDATAIRE DU MAÎTRE D'OUVRAGE : SPL MARAINA  
MAÎTRE D'ŒUVRE : SAFEGE – UNI VERT DURABLE – ALTITUDE 80 - BIOTOPE

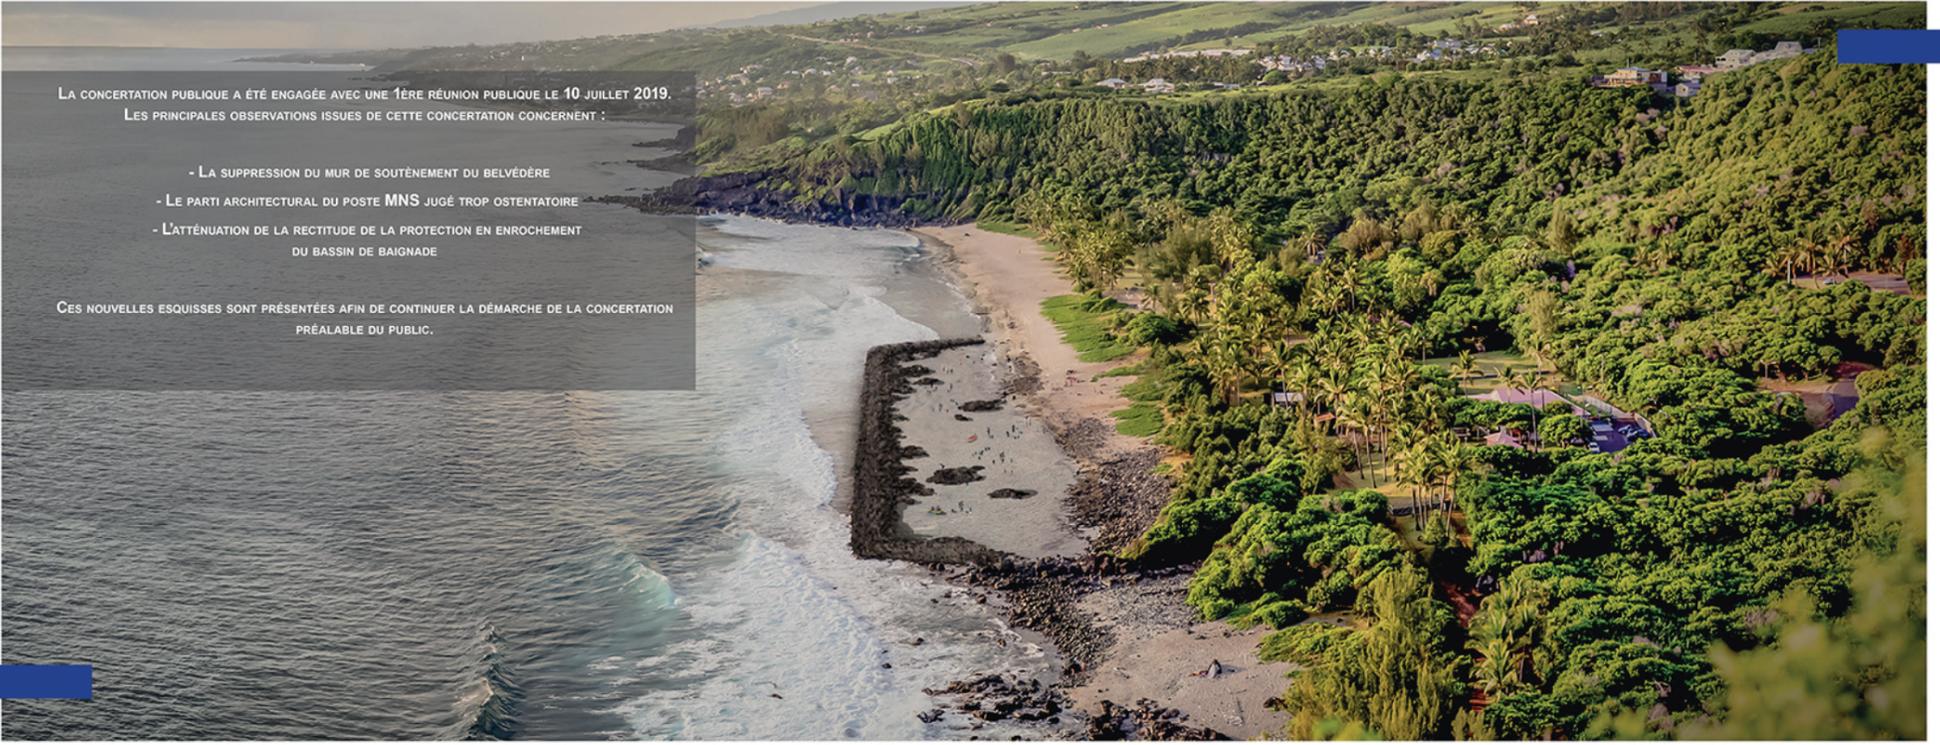
PHOTO-MONTAGE DU BASSIN AGRANDI DEPUIS LE PITON GRANDE ANSE

### 1 AGRANDISSEMENT DU BASSIN DE BAINNADE

LA PROTECTION STRUCTURELLE EST COMPLÉTÉE CÔTÉ BASSIN PAR LA RÉUTILISATION DE BLOCS EXISTANTS DESTINÉS À CASSER LA RECTITUDE DE L'ALIGNEMENT. DE PETITS ÎLOTS RENFORCENT L'INSERTION.

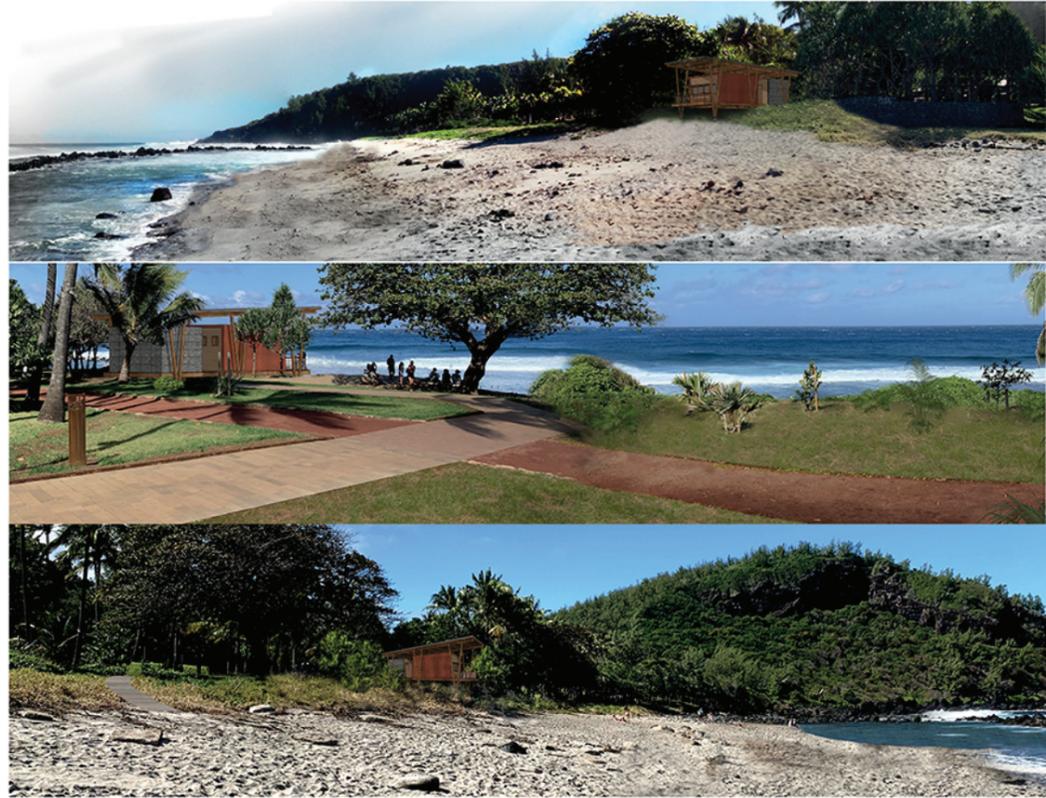
ESQUISSES DU POSTE DES MAITRES NAGEURS SAUVETEURS

LE SOUTÈNEMENT DU BELVÉDÈRE EST REMPLACÉ PAR UN TALUS VÉGÉTALISÉ À L'IDENTIQUE DU TALUS ENVIRONNANT. LE DALLAGE DU PARVIS EST RÉDUIT ET RECULÉ (ACCESSIBILITÉ PMR). SEUL L'EXTREMITÉ DU MUR EST MAINTENUE AFIN DE CONFORTER LES VACDAS SITUÉS JUSTE DERRIÈRE. LA SUPPRESSION DU MUR DE SOUTÈNEMENT PERMET D'ASSURER LA CONTINUITÉ DU CORDON VÉGÉTAL D'ARRIÈRE PLAGE.

LE POSTE MNS MODIFIÉ S'INSPIRE DES CONSTRUCTIONS NEUVES PROJETÉES POUR L'AMÉNAGEMENT DE L'ARRIÈRE-PLAGE DE GRAND ANSE, AVEC SES POTEAUX BOIS EN «V», SA SUR-TOITURE EN ZINC, ETC. ON RETROUVE ÉGALEMENT L'ACIER CORTEN EN BARDAGE ET UN GARDE-CORPS.

EN L'ABSENCE DE BELVÉDÈRE, IL S'AGIT D'UN OUVRAGE SUR PILOTS, POUR ABSORBER LA DÉCLIVITÉ DU NOUVEAU TALUS.

LE VOLUME « POSTE DE SURVEILLANCE » EST DÉTACHÉ DES « LOCAUX HANDIPLAGE », PAR UNE FAILLE QUI VIENT SE CONNECTER AVEC LE CHEMINEMENT EXISTANT.

L'INTÉRÊT DE CETTE FAILLE EST D'Y CONCENTRER TOUTES LES PORTES D'ACCÈS : ELLES SONT AINSI PEU EXPOSÉES AUX VUES ET AUX EMBRUNS ET IL EST POSSIBLE DE FERMER LA « FAILLE » AVEC UNE GRILLE DE PART ET D'AUTRE, RENFORÇANT AINSI LA SÉCURISATION DE CE SITE POTENTIELLEMENT EXPOSÉ AU VANDALISME.

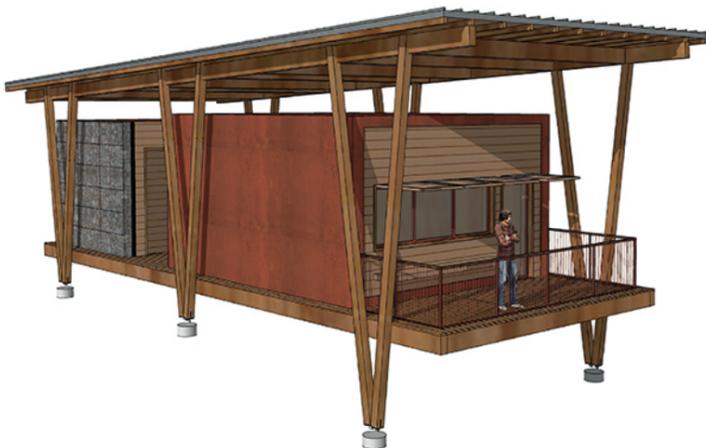
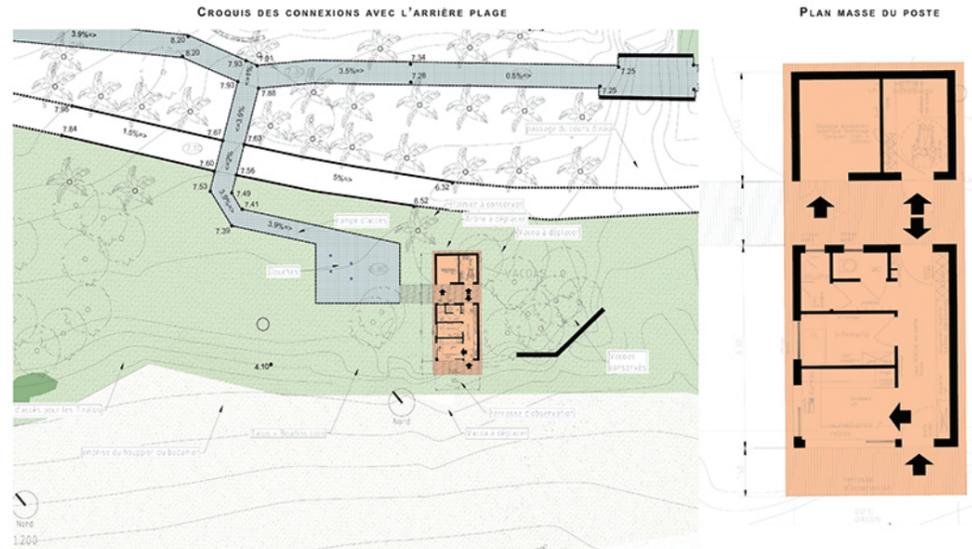
MAQUETTE 3D DU POSTE MNS

THERMIQUEMENT, LE BÂTIMENT BÉNÉFICIE DE LA SUR-TOITURE AVEC LARGES DÉBORDS ET D'UNE VENTILATION NATURELLE POUR LES LOCAUX DU POSTE DE SECOURS. LA PROXIMITÉ DU BADAMIER PARTICIPE AUSSI À LA PROTECTION SOLAIRE.

LA SUR-TOITURE PERMET AUSSI, SI BESOIN ULTÉRIEUR POUR L'INFIRMERIE, DE CALER EN DESSOUS UNE UNITÉ DE CLIMATISATION, QUI SERAIT AINSI BIEN CACHÉE.

UNE PARTIE DU BARDAGE DU BÂTIMENT SERA EN ACIER CORTEN (POUR SON CÔTÉ DURABLE, SANS ENTRETIEN, RÉSISTANCE À LA CORROSION, TEINTE «NATURELLE», ETC.), AVEC UN PEU DE BOIS EXOTIQUE ÉGALEMENT. POUR LES LOCAUX HANDIPLAGE NOUS PROPOSONS UN HABILLAGE EN GABIONS CONSTITUÉS D'UNE MAILLE EN CORTEN ET REMPLIE DE PIERRES ISSUES DU RECYCLAGE DES MOELLONS DU BELVÉDÈRE, MÉLANGÉES AVEC UN PEU D'AGRÉGATS DU SITE (GALETS, CORAIL MORT). CE GABION PARTICIPERA À L'INSERTION PAYSAGÈRE DU PROJET, TOUT EN RAPPELANT LES MATÉRIEAUX DES CONSTRUCTIONS ANCIENNES (FOUR À CHAUX, ETC.), MIS EN ŒUVRE AVEC LES TECHNIQUES D'AUJOURD'HUI, SANS BÉTON, TEL QUE L'IMPOSE LA RÉGLEMENTATION DE LA ZONE.
